Estudo de um **conjunto** de **madeirames**

provenientes de sítios
arqueológicos húmidos

Cláudio Monteiro, Alexandra Figueiredo, Cláudia Fraga

2023

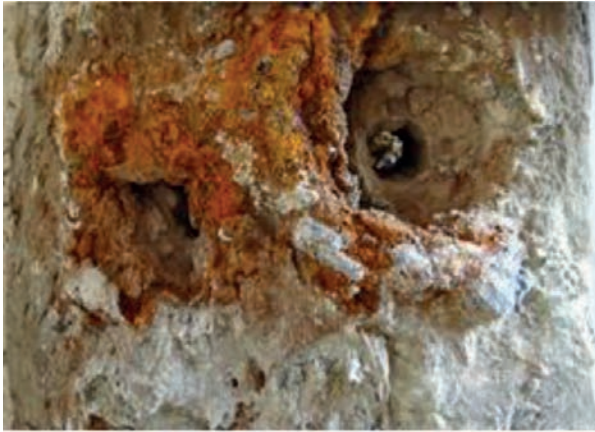
A presença de enxofre deriva de contaminantes dos locais arqueológicos que durante os anos de submersão foram contaminando o tecido lenhoso. Observam-se estes contaminantes a migrar para superfície da madeira pelo processo físico de exsudação, criando manchas amareladas na superfície da madeira. Este processo aumenta consideravelmente a acidez do Ph do material. Este ponto é de extrema importância para a preservação do espólio uma vez que a elevada acidez contribui para a hidrólise ácida da celulose componente do tecido lenhoso, favorecendo o decaimento mecânico da madeira que por sua vez acaba por se desintegrar.

Figura 1 - Mancha de enxofre

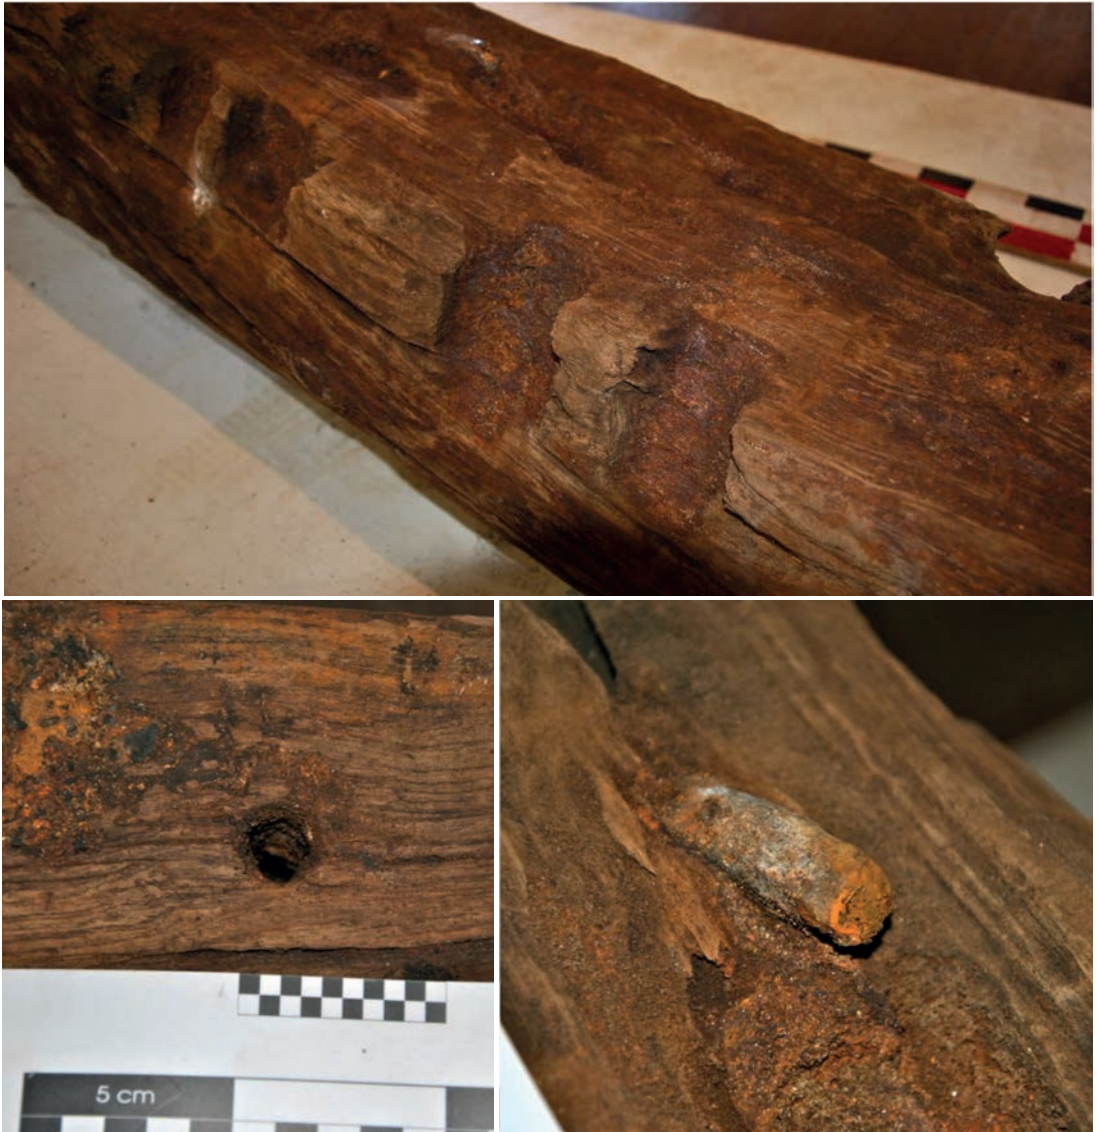
Pormenores

Contém 15 elementos metálicos oxidados, onde alguns poderão ser cavilhas.

Existência de orifícios que poderão ter sido originados pela presença de cavilhas.

Numa aresta da peça estão presentes 6 marcas de desbaste de possíveis encaixes.

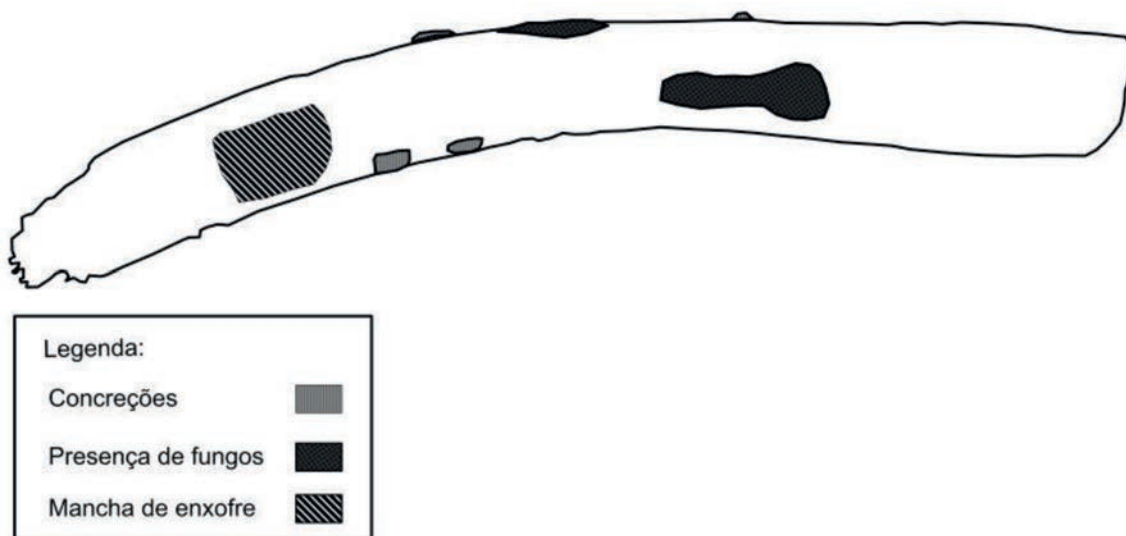
Mapa de Patologias

A peça encontra-se em bom estado de conservação (Classe 3).

Tem presença de pequenos insetos brancos (formiga branca?), óxidos de ferro, enxofre e concreções.

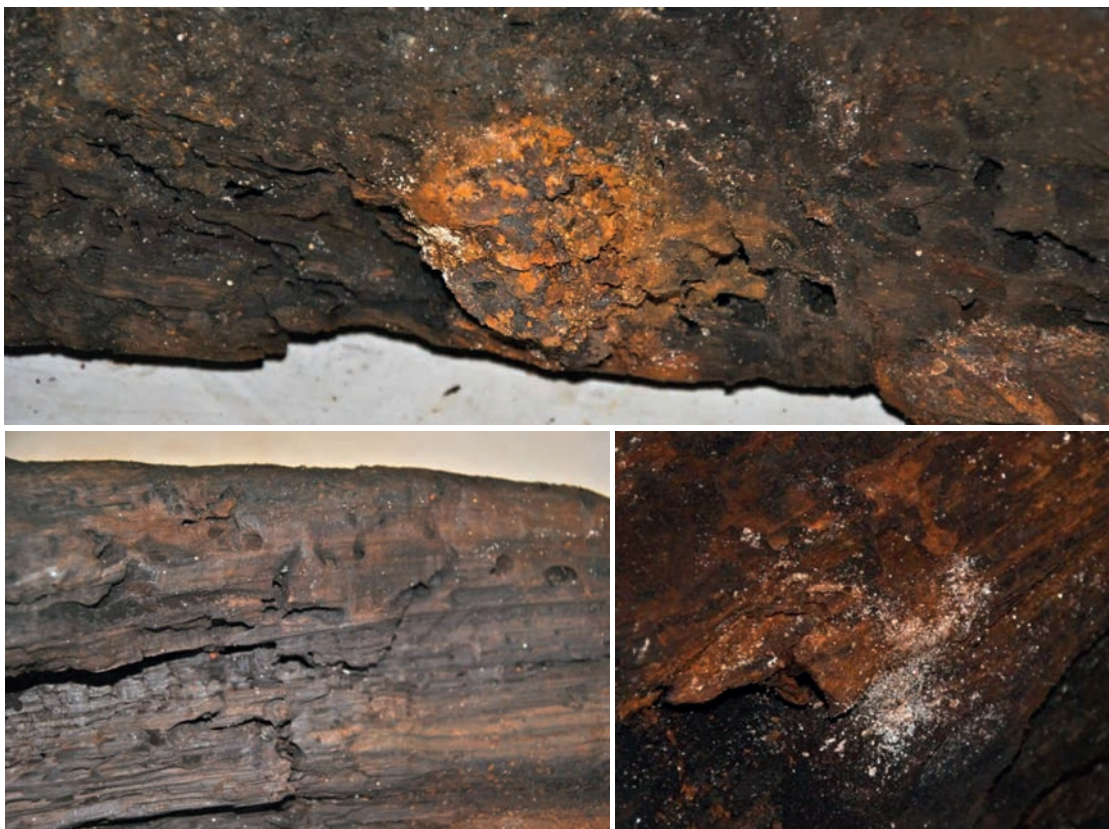
Fotos do Estado de Conservação

A peça encontra-se em estado de conservação médio (Classe 2).

Tem presença de concreções, minerais cristalizados e bastantes galerias de insetos. Alguma da madeira já se encontra a desagregar.

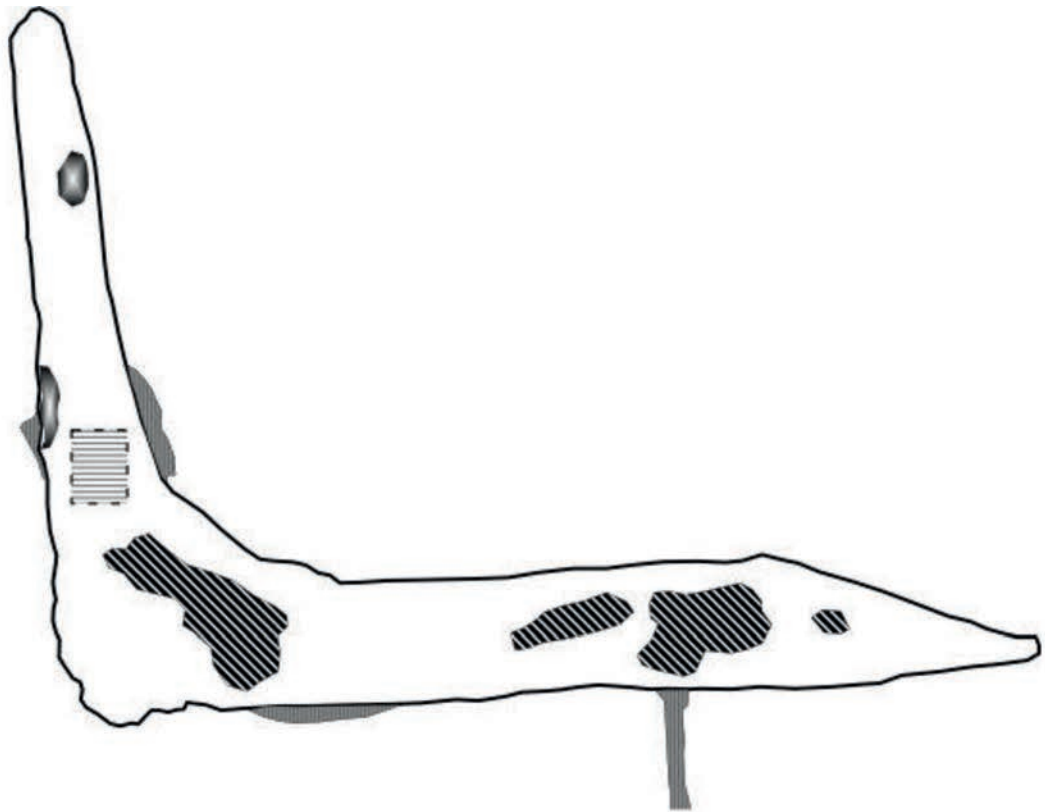
Mapa de Patologias

A peça encontra-se em bom estado de conservação (Classe 3).

Tem presença de óxidos de ferro, enxofre, concreções e elementos metálicos oxidados.

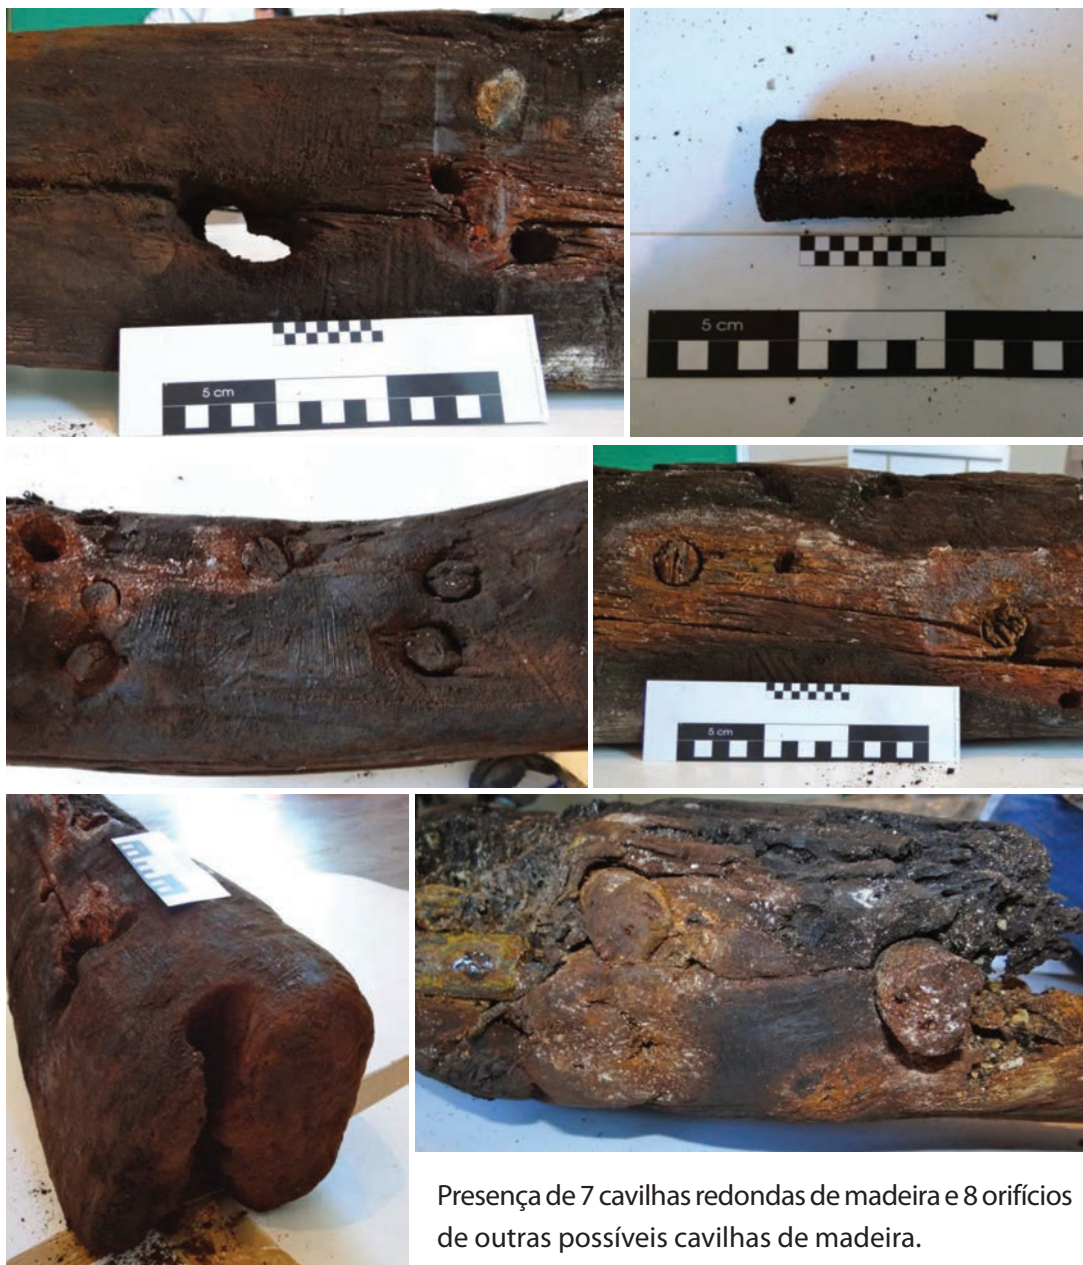
Pormenores

Presença de 7 cavilhas redondas de madeira e 8 orifícios de outras possíveis cavilhas de madeira.

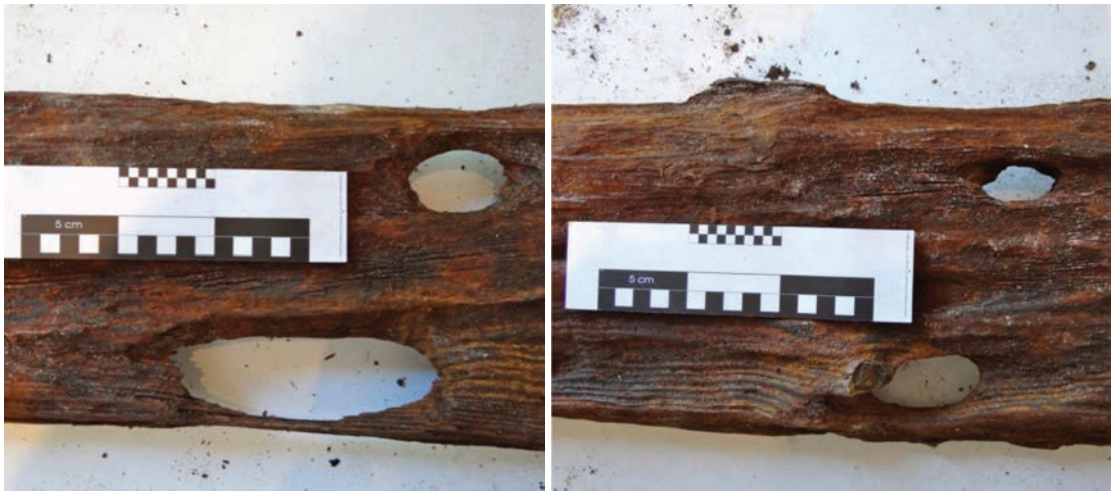
Pormenores

Presença de 6 orifícios de possíveis encaixes de cavilhas de madeira. Alguns orifícios são maiores possivelmente provocados pela erosão.

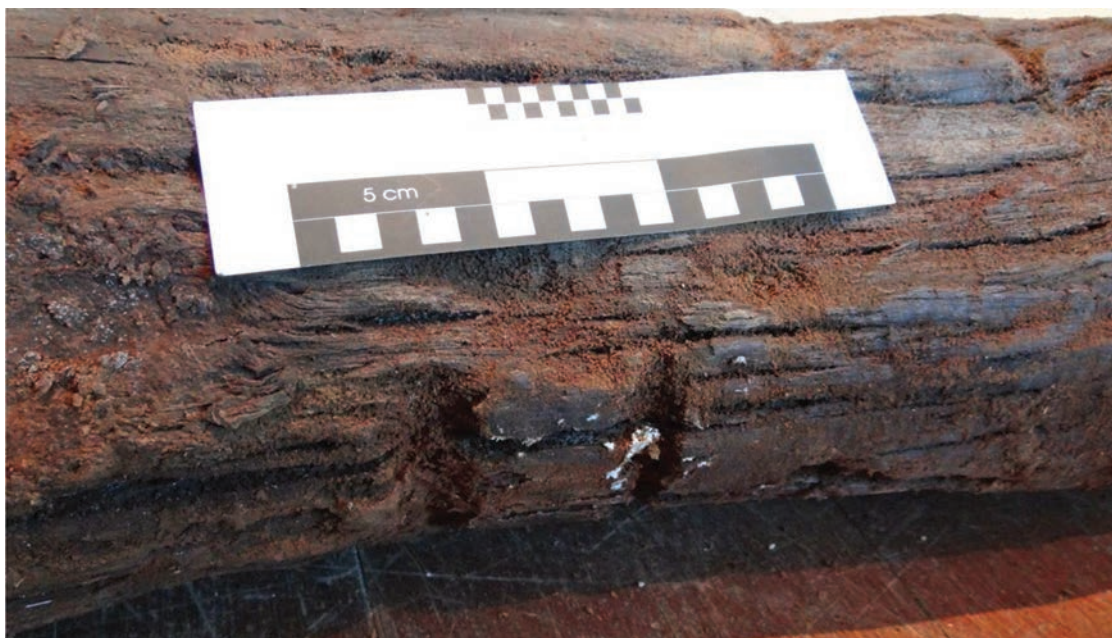
Pormenores

Existência de duas marcas numa das faces, que possivelmente poderão ser de algum encaixe.

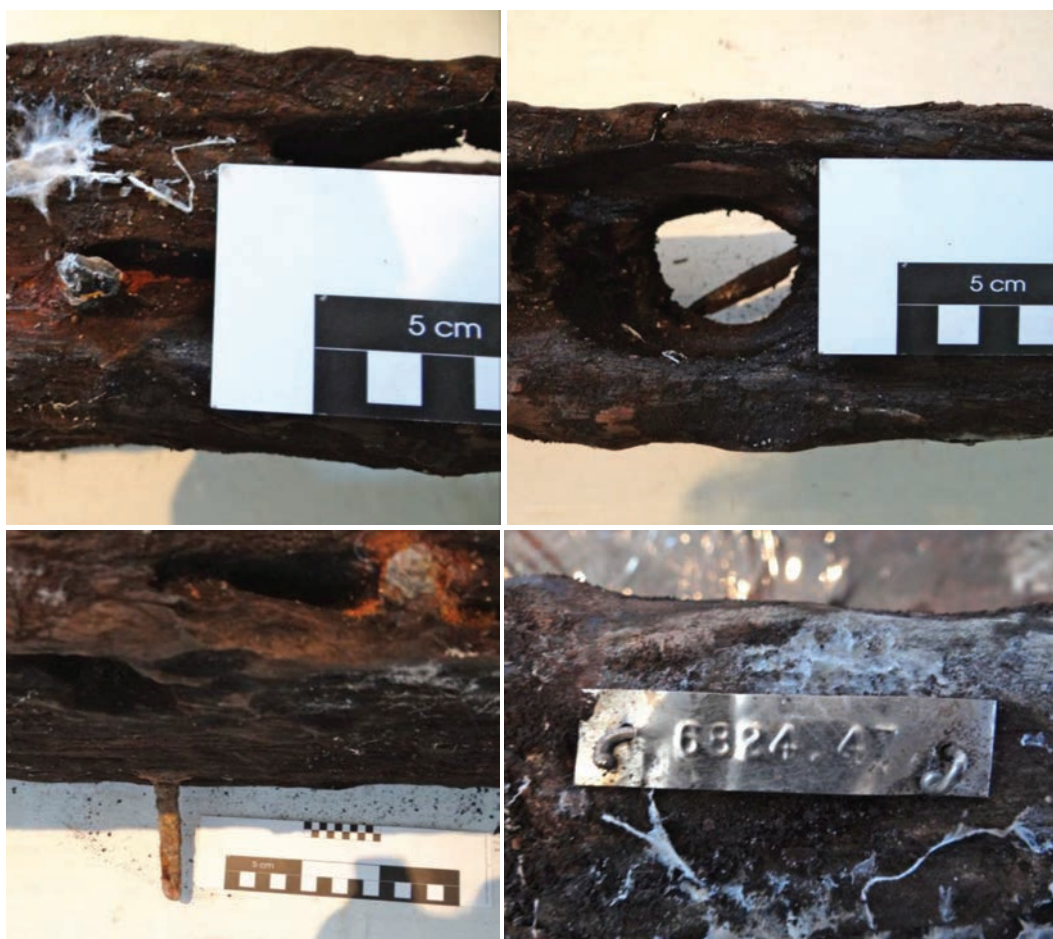
Pormenores

A peça contém 2 cavilhas em metal de forma quadrangular, 2 elementos metálicos e 3 orifícios redondos de possíveis cavilhas de madeira.

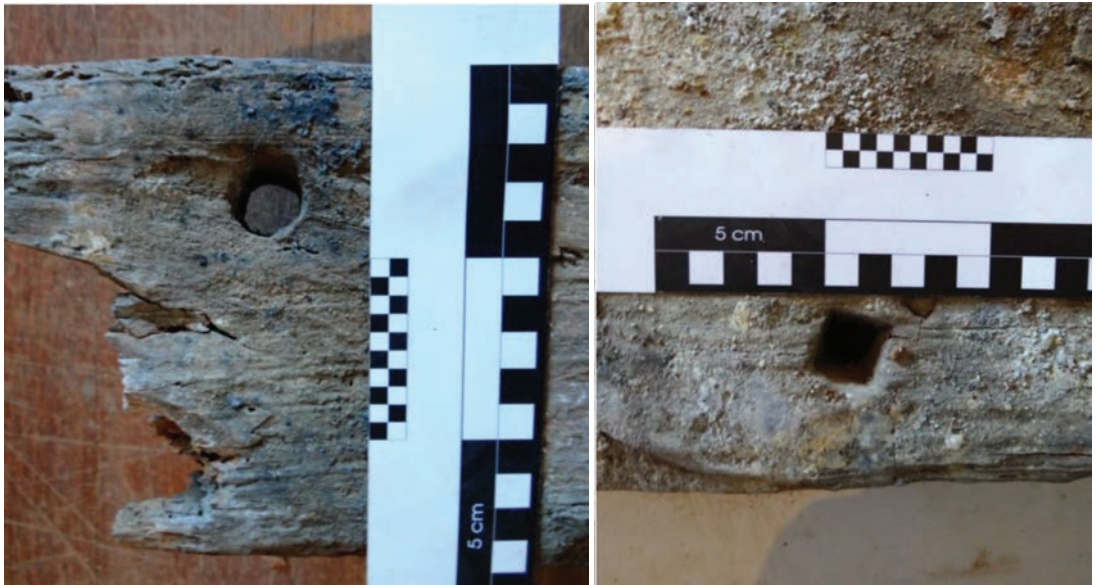
Pormenores

A peça é constituída por 15 orifícios de forma quadrada que vazam a peça de um lado ao outro, concluindo que sejam originados por cavilhas de metal e um orifício redondo de possível cavilha de madeira que também vaza a peça de um lado ou outro.

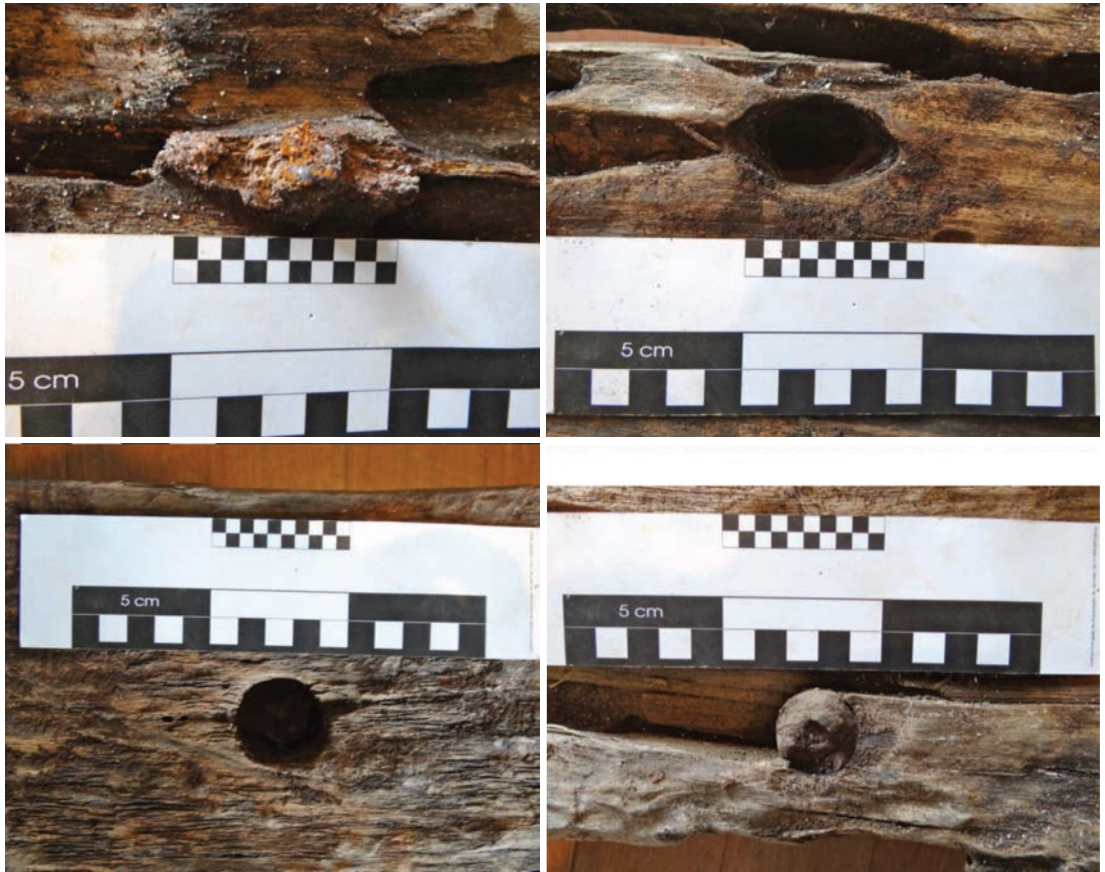
Pormenores

A peça contém 6 orifícios redondos com cerca de 7cm de profundidade, provavelmente serviam de encaixe a cavilhas de madeira. Tem ainda a presença de 3 cavilhas de madeira que vazam de um lado ao outro da peça e alguns elementos metálicos.

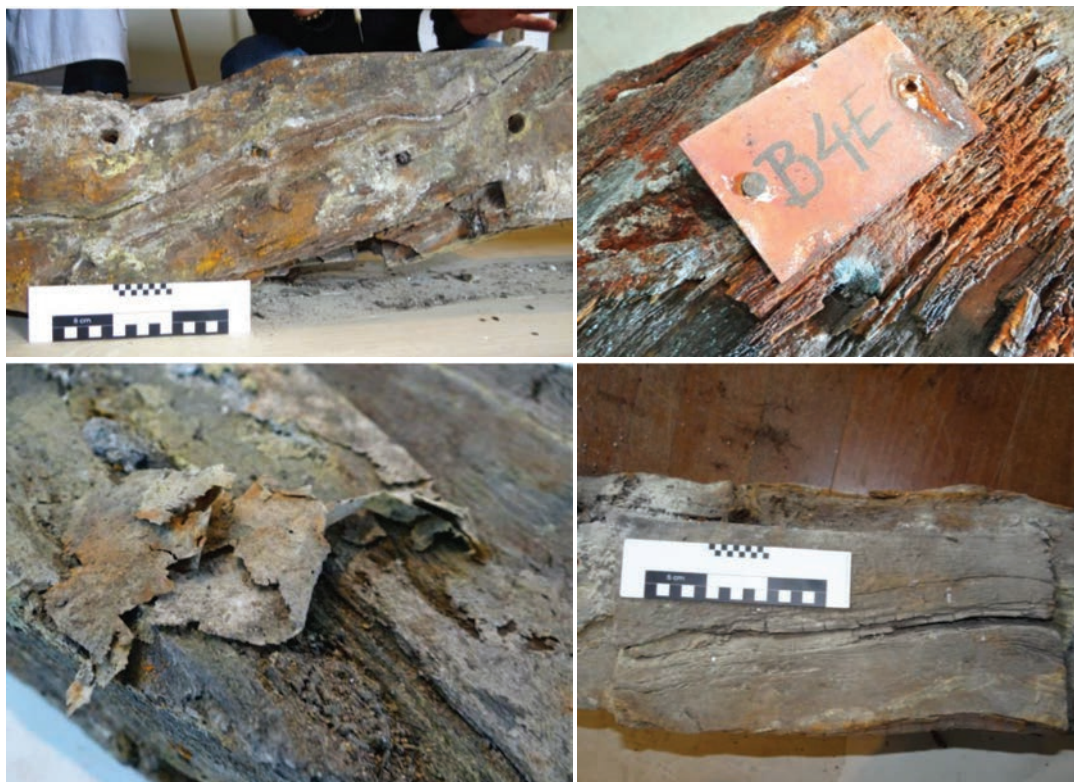
Pormenores

A peça continha um pedaço de papel bastante danificado preso numa das faces e uma área retangular saliente numa das faces entre a secção 1-2. Apresenta ainda 1 elemento metálico, 12 orifícios quadrados que vazam a peça de um lado ao outro e são de possíveis cavilhas de metal e um orifício redondo com 11 cm de profundidade.
