Estudo de um **conjunto** de **madeirames**

provenientes de sítios
arqueológicos húmidos

Cláudio Monteiro, Alexandra Figueiredo, Cláudia Fraga

2023

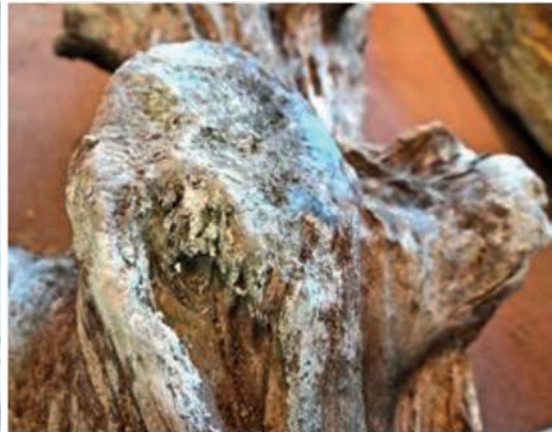
Figura 2 - Fungo de podridão branca

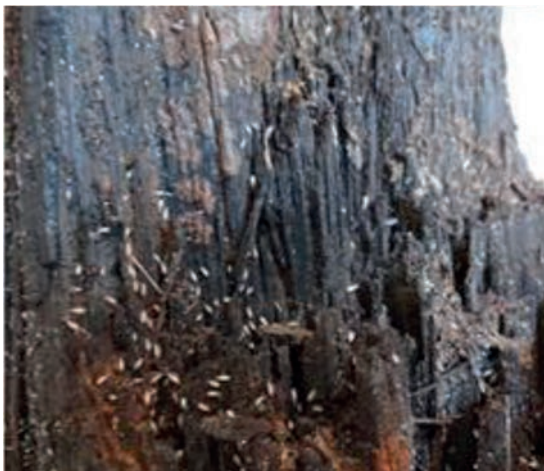
Foram registados diversos vestígios de presença de atividade biológica. Em alguns dos madeirames foi observada a presença de insetos do grupo dos *Isopteros* nomeadamente a espécie *Kaloterme Flavicollis* que pela dimensão e cor se trata de formiga branca obreira (Valgañón 2008). Noutros observou-se ataques fúngicos de podridão branca do grupo dos *Basiodiomycetes*. Estes também operam de forma grave na destruição da madeira (Valgañón 2008), uma vez que, a sua capacidade de degradar a lenhina e a celulose permite ao fungo destruir por completo o extrato lenhoso, eliminando progressivamente o objeto. No que diz respeito à atividade bacteriológica, embora esta não seja visível a olho nu, a sua presença é muito provável pelo que, é também um elemento a ter em conta. Por fim, observou-se a presença de teredo navalis, sendo que neste caso a degradação foi realizada durante o período de submersão e que atualmente apenas subsistem as galerias por eles produzidas. Este registo só se verificou em três madeiras (Lacps 05, 08 e 13).

Figura 3 - Presença de insetos xilófagos do grupo dos Isopteros

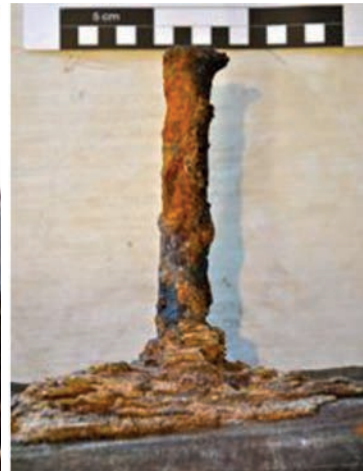
Em alguns dos elementos de madeira estão agregados objetos metálicos em ferro, elementos esses, que serviriam para fixar outras partes de madeira estrutural dos navios, uma vez que só foram observados nas madeiras de função náutica naval.

Figura 4 - Cavilha de fixação em ferro, oxidada

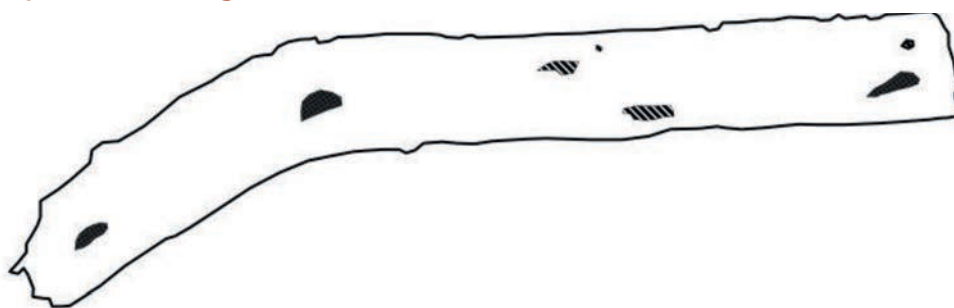
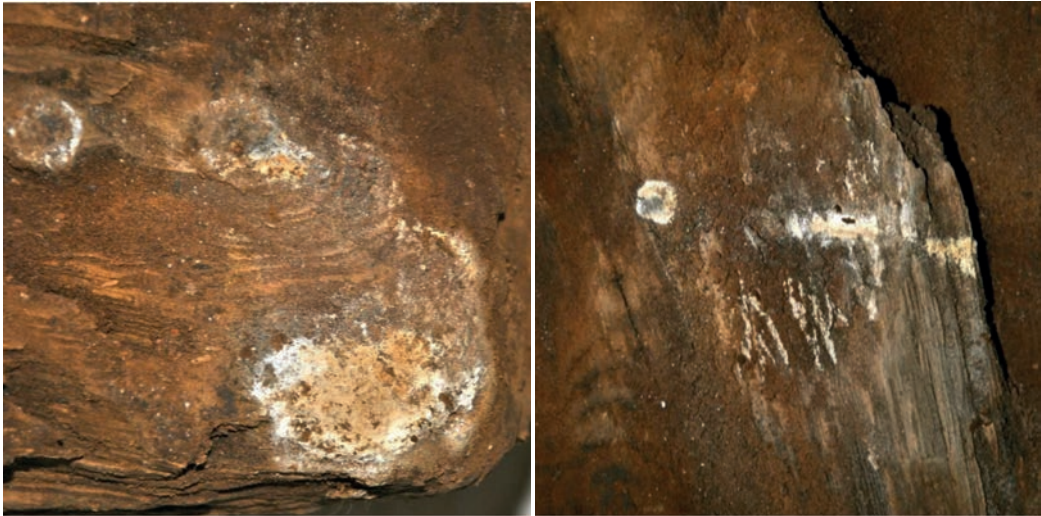
Tem presença de enxofre e de pequenos insetos isópteros.

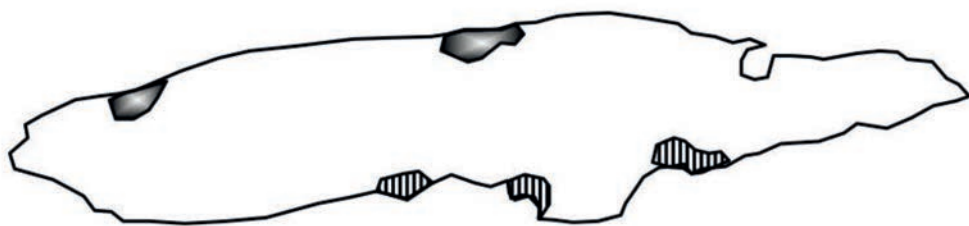
Tem presença de concreções, minerais cristalizados e bastantes galerias de insetos. Alguma da madeira já se encontra a desagregar.

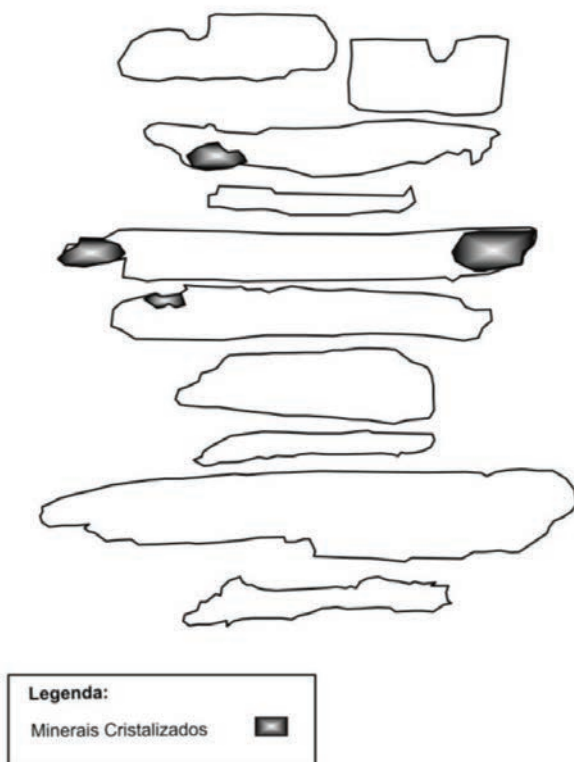
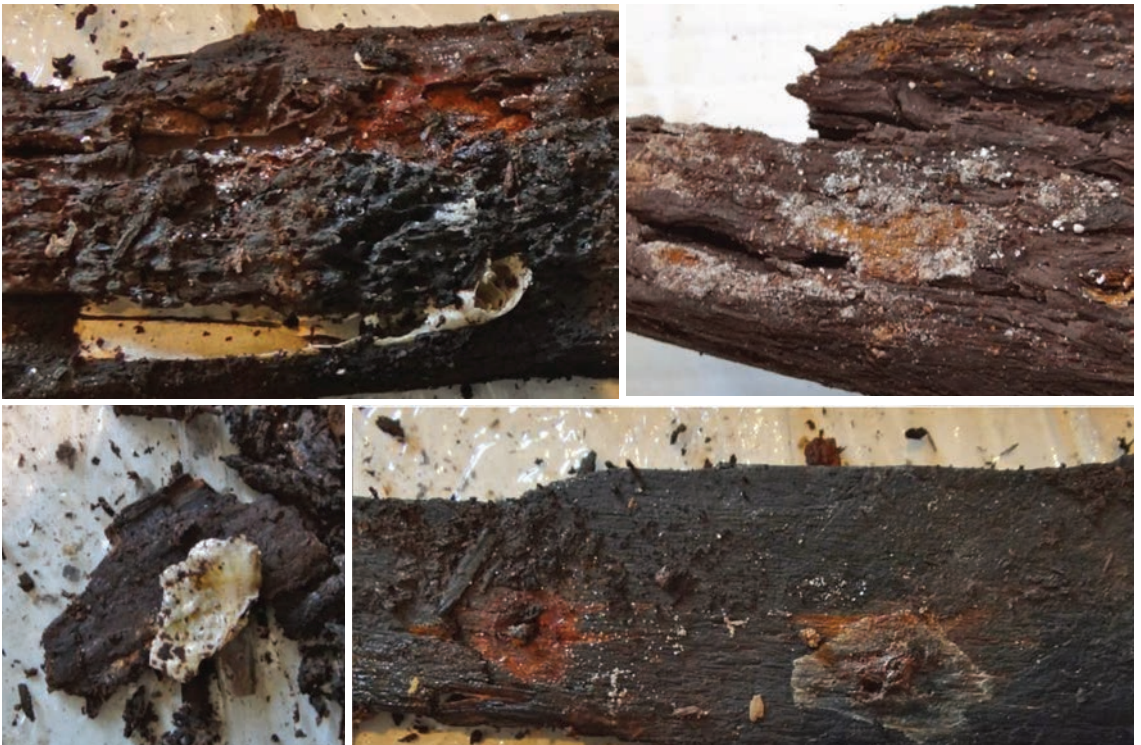
Tem presença de galerias feitas pelo *Teredo Navalis*, minerais cristalizados, presença de uma concha e dois elementos metálicos oxidados.

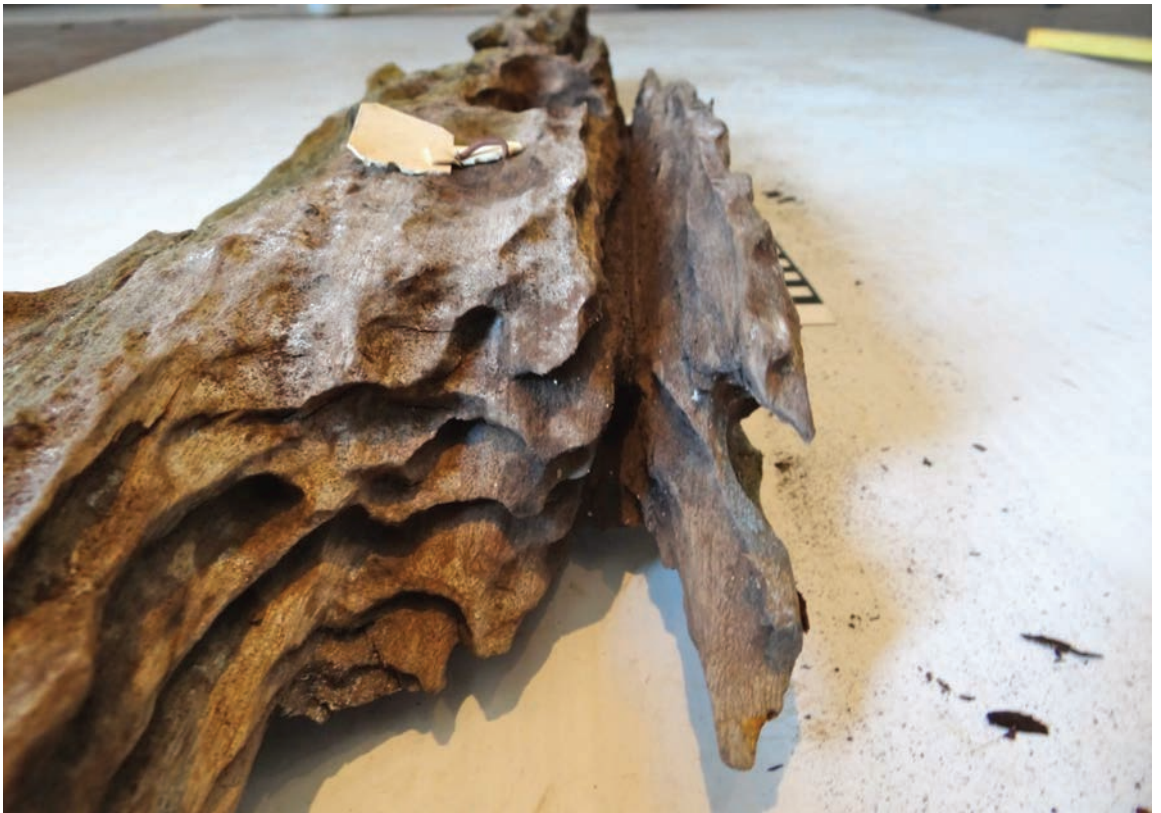
A peça encontra-se em muito bom estado a nível do tecido lenhoso, ainda que apresente um elevado desgaste devido à erosão provocada pelo movimento da água, o que nos indica que o madeirame esteve exposto a águas agitadas de correntes fluviais ou correntes de marés.

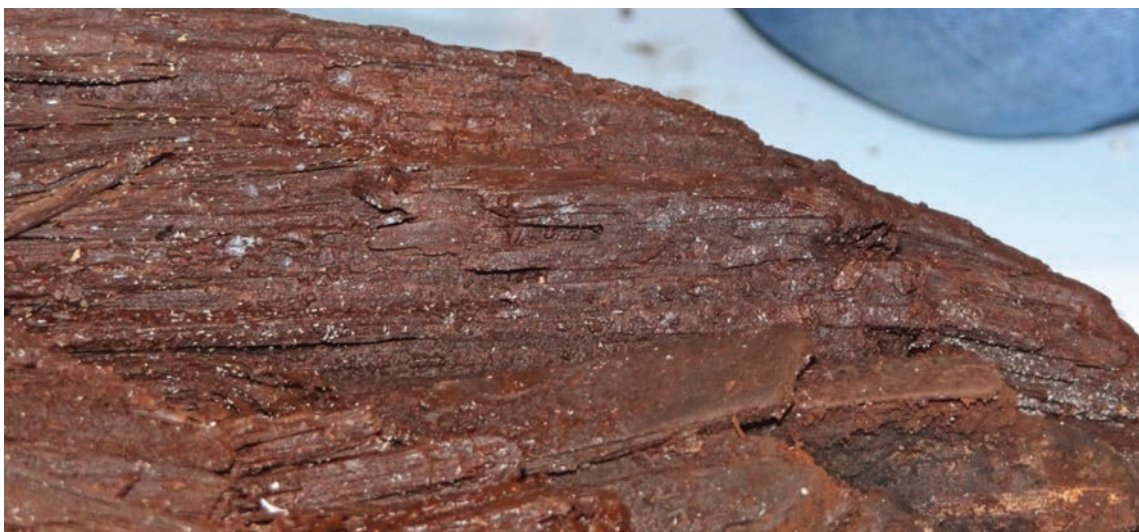
Tem presença de insetos xilófagos.

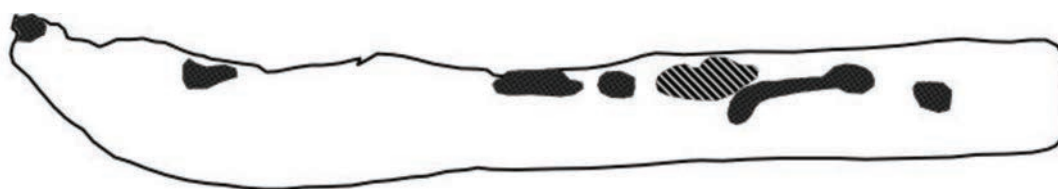
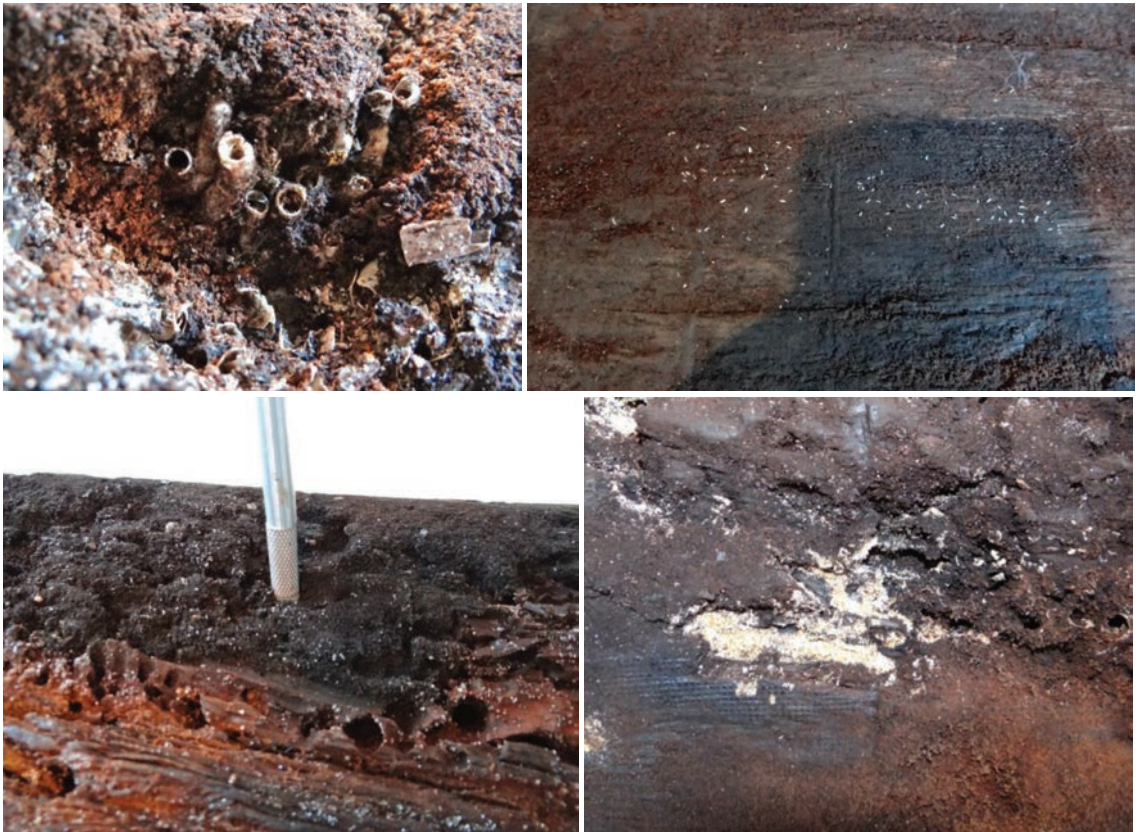
Tem presença de galerias de *Teredo Navalis*, pequenas formigas brancas (?), óxidos de ferro e enxofre.

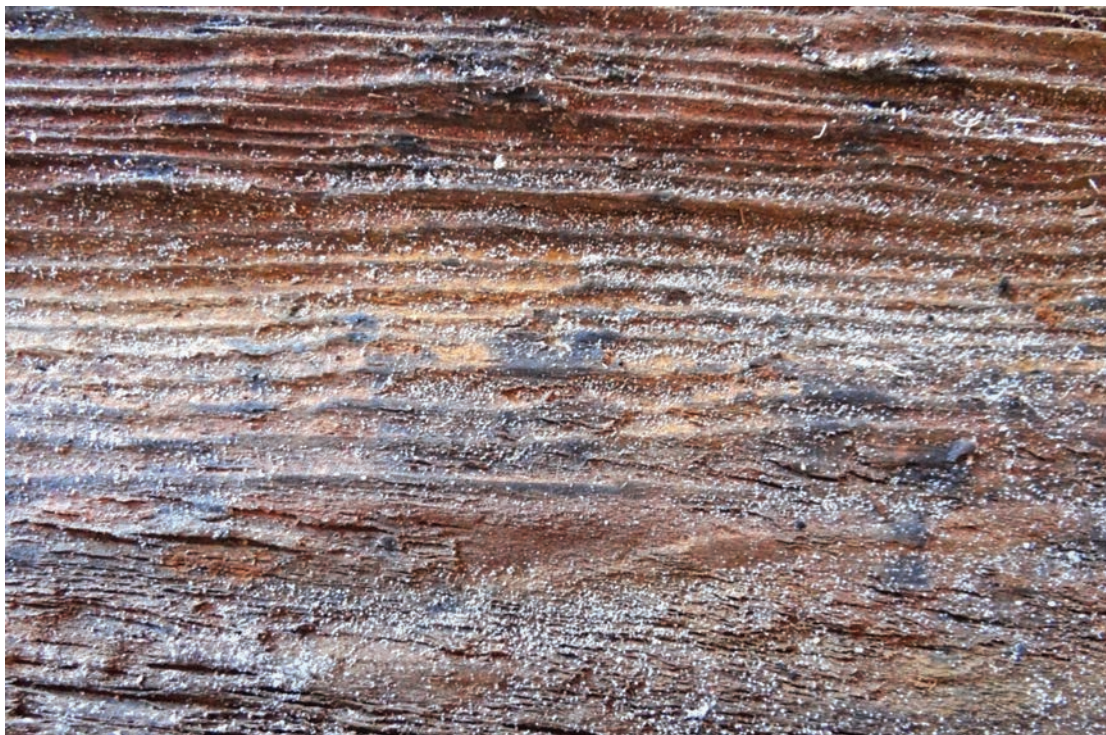
A peça encontra-se em muito bom estado de conservação (Classe 3).

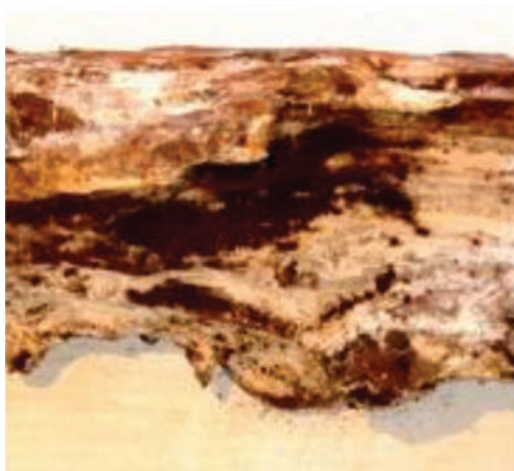
A peça encontra-se em bom estado de conservação (Classe 3).

Tem muita presença de fungos.

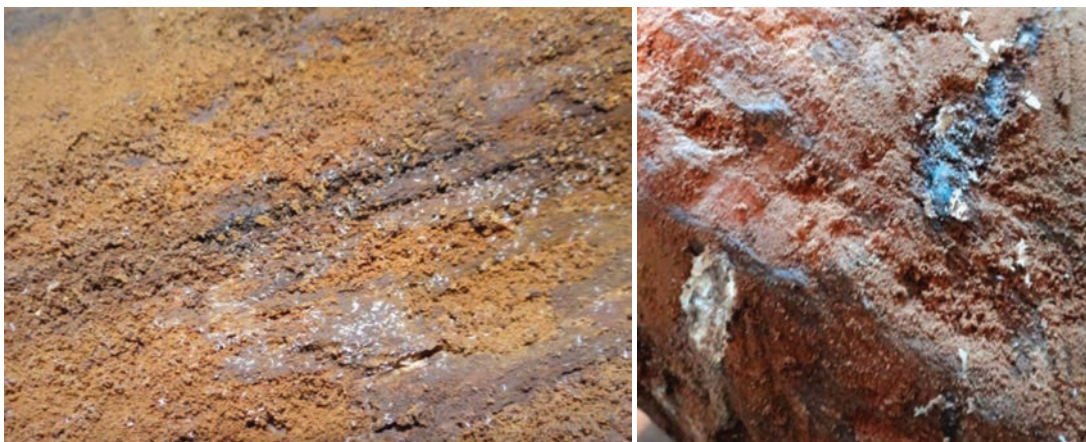
A peça encontra-se em estado de conservação razoável (Classe 2).

Tem presença de pequenos insetos xilófagos e enxofre.

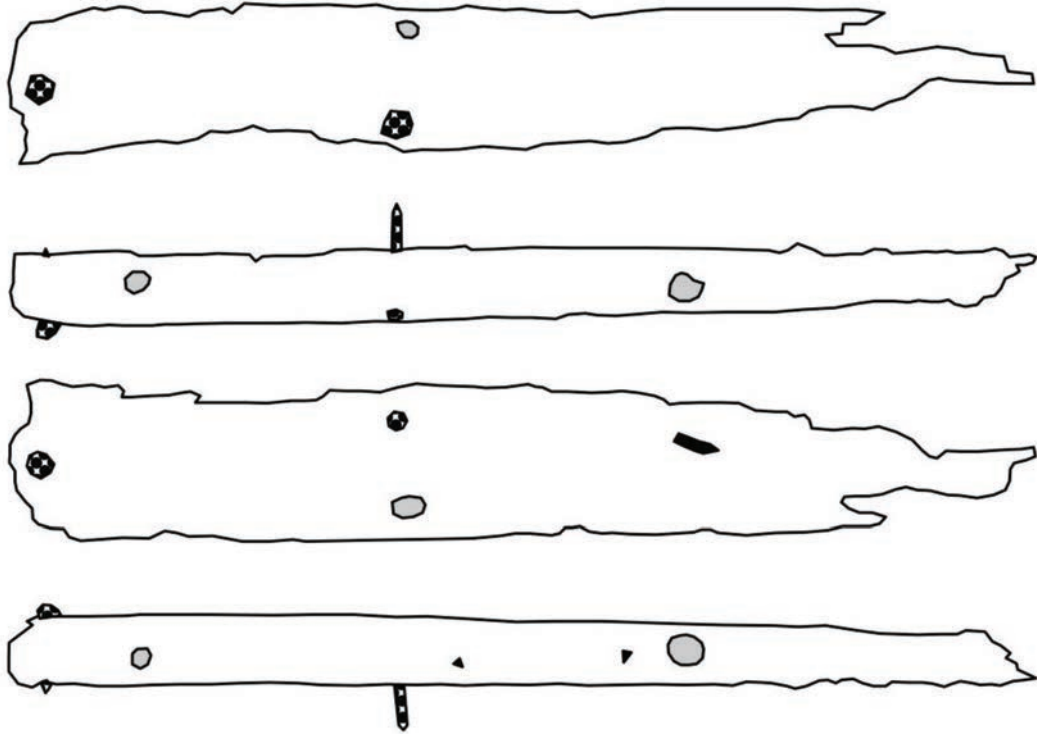
A peça contém 2 cavilhas em metal de forma quadrangular, 2 elementos metálicos e 3 orifícios redondos de possíveis cavilhas de madeira.

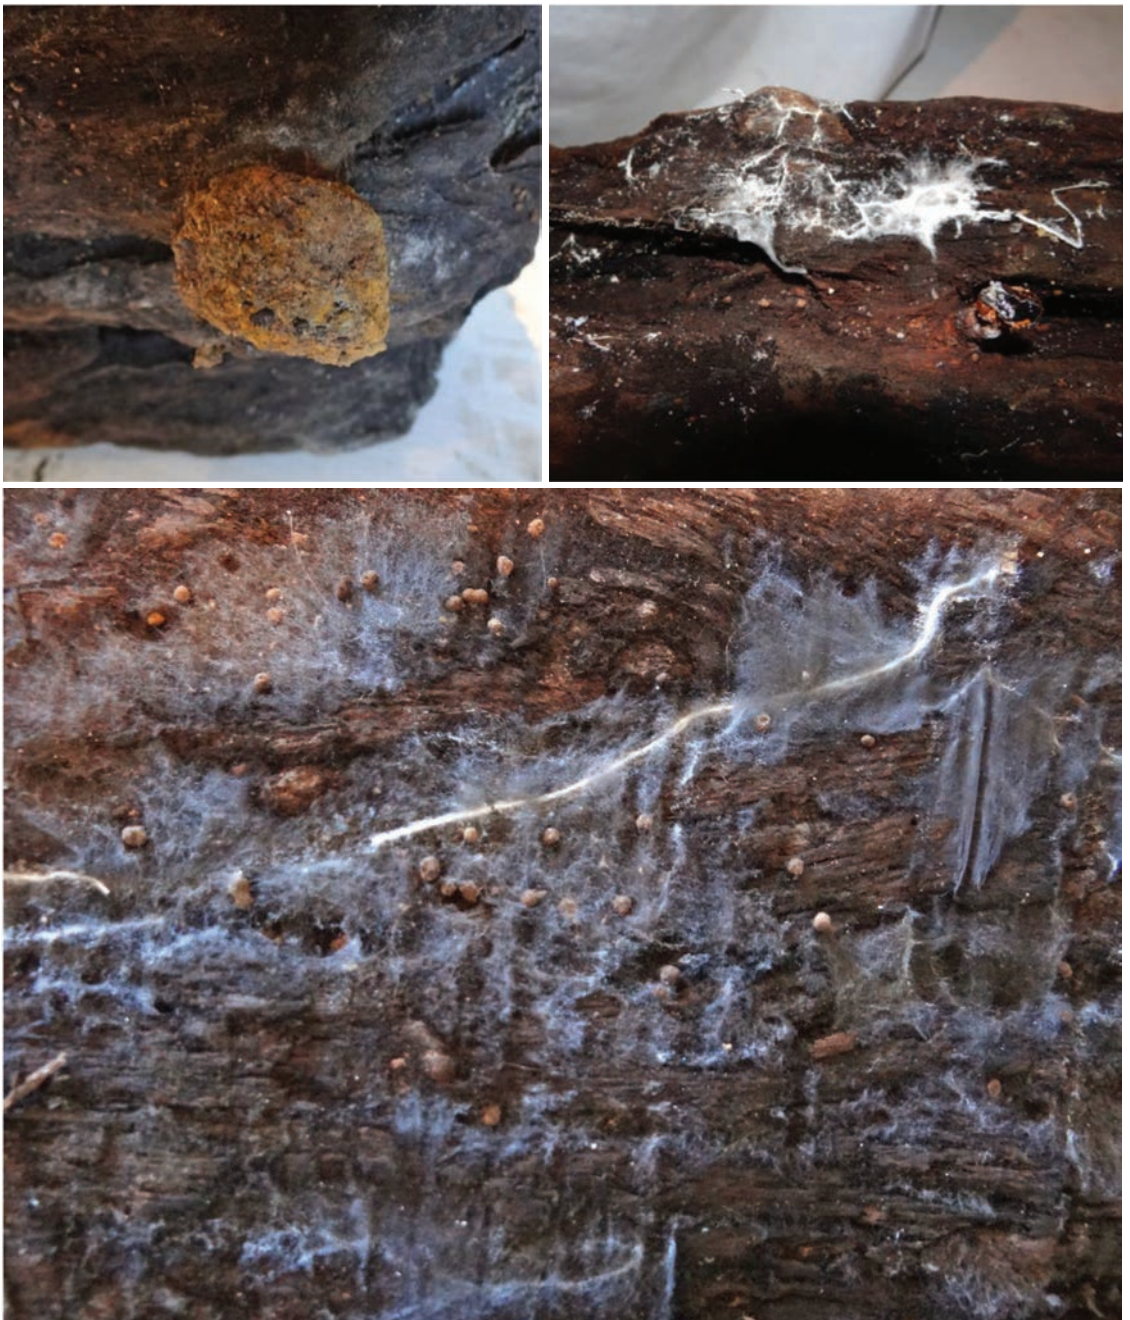
A peça encontra-se em bom estado de conservação (Classe 3).

Tem presença de fungos, elementos metálicos oxidados e concreções.

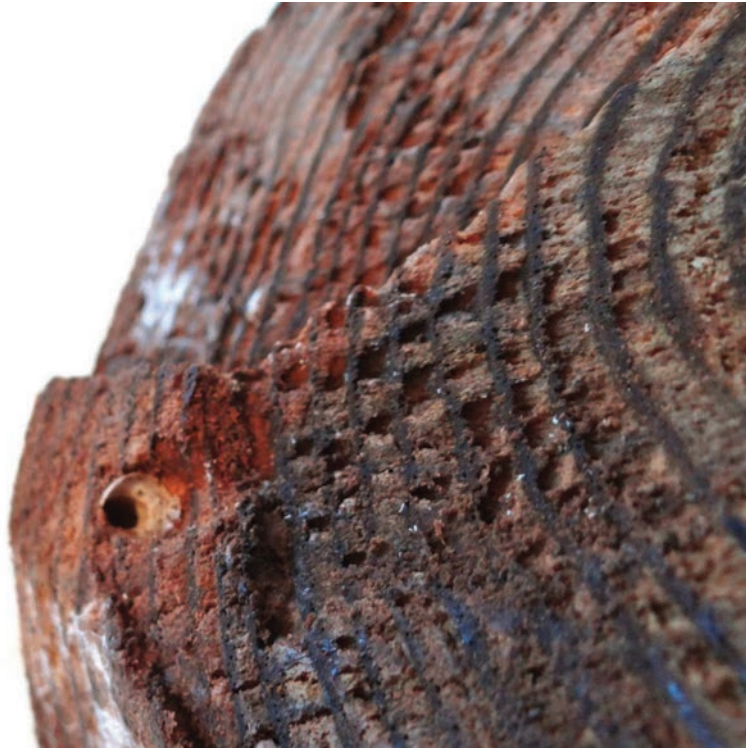
A peça encontra-se em bom estado de conservação (Classe 3).

Tem presença de fungos e galeria de *Teredo Navalis*.

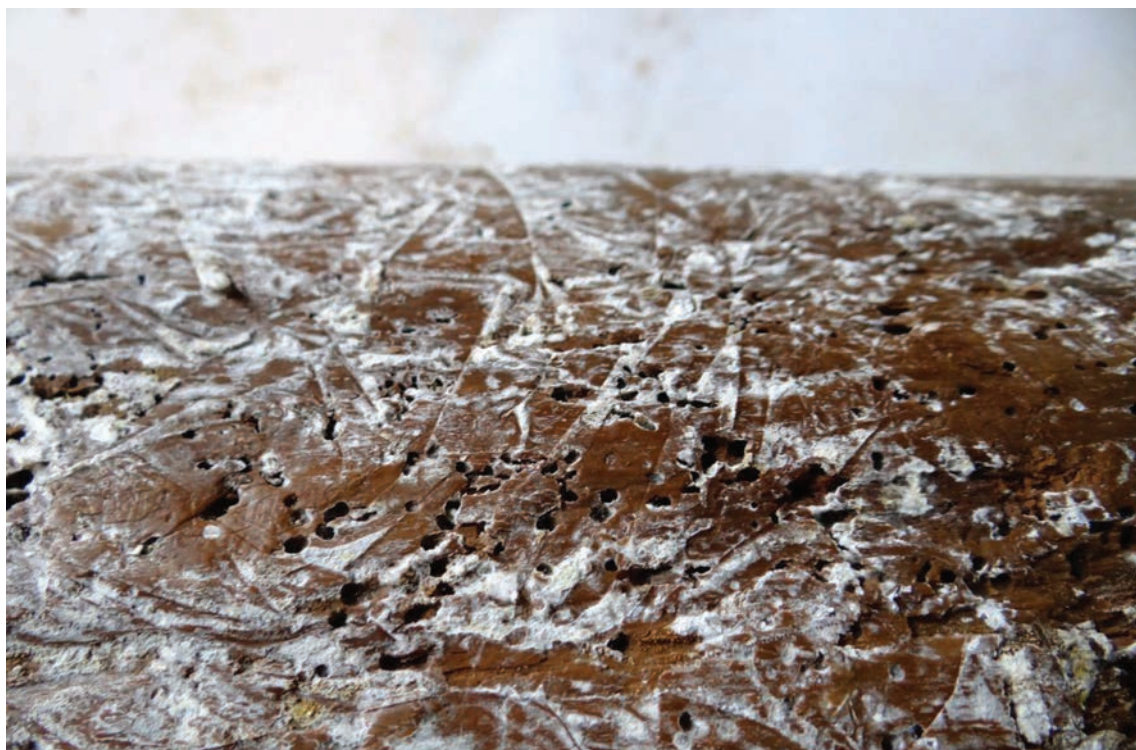
A peça encontra-se em estado de conservação razoável (Classe 2).

Tem bastante presença de fungos, formiga branca e galeria de insetos.

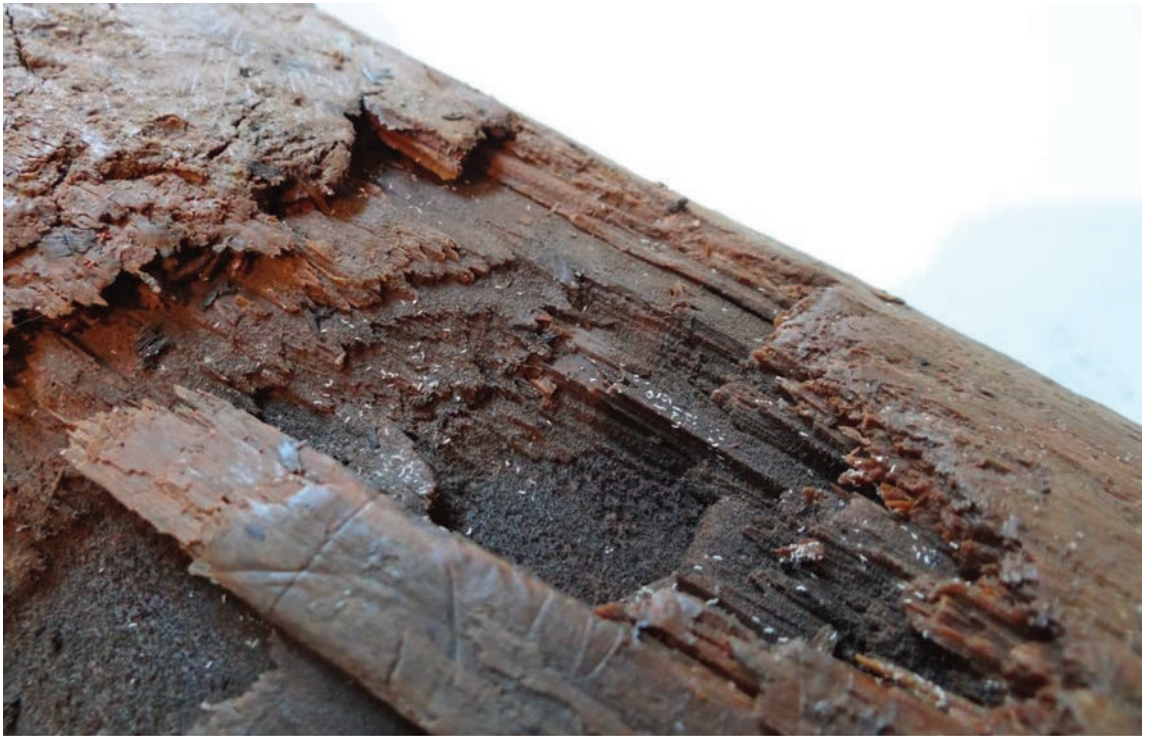
A peça encontra-se em estado de conservação razoável (Classe 2).

Tem presença de formiga branca e galeria de insetos.

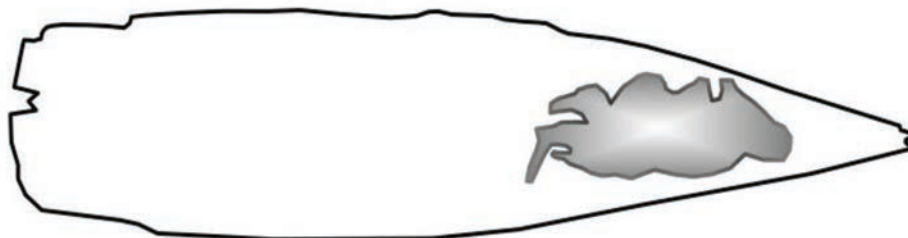
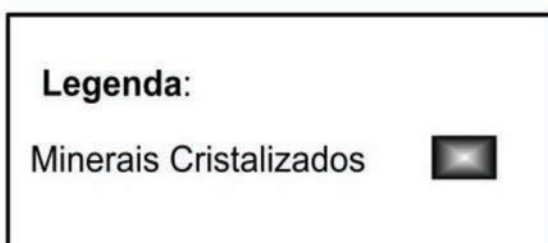
A peça encontra-se em estado de conservação razoável (Classe 2).

Tem presença de minerais cristalizados e 1 elemento metálico oxidado.

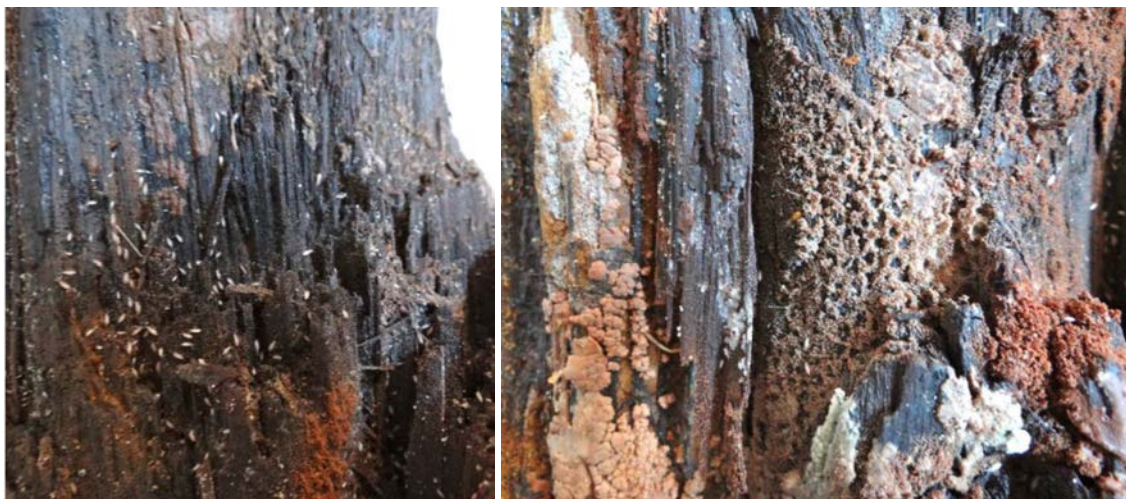
A peça encontra-se em estado de conservação razoável (Classe 2).

Tem presença de formigas brancas e bastantes colónias de fungos.

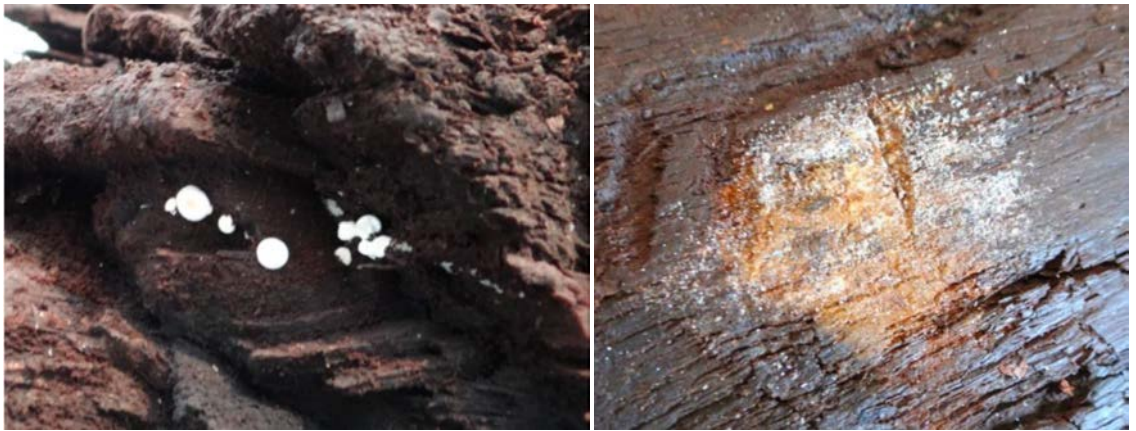
A peça encontra-se em estado de conservação razoável (Classe 2).

Tem presença de fungos e minerais cristalizados.

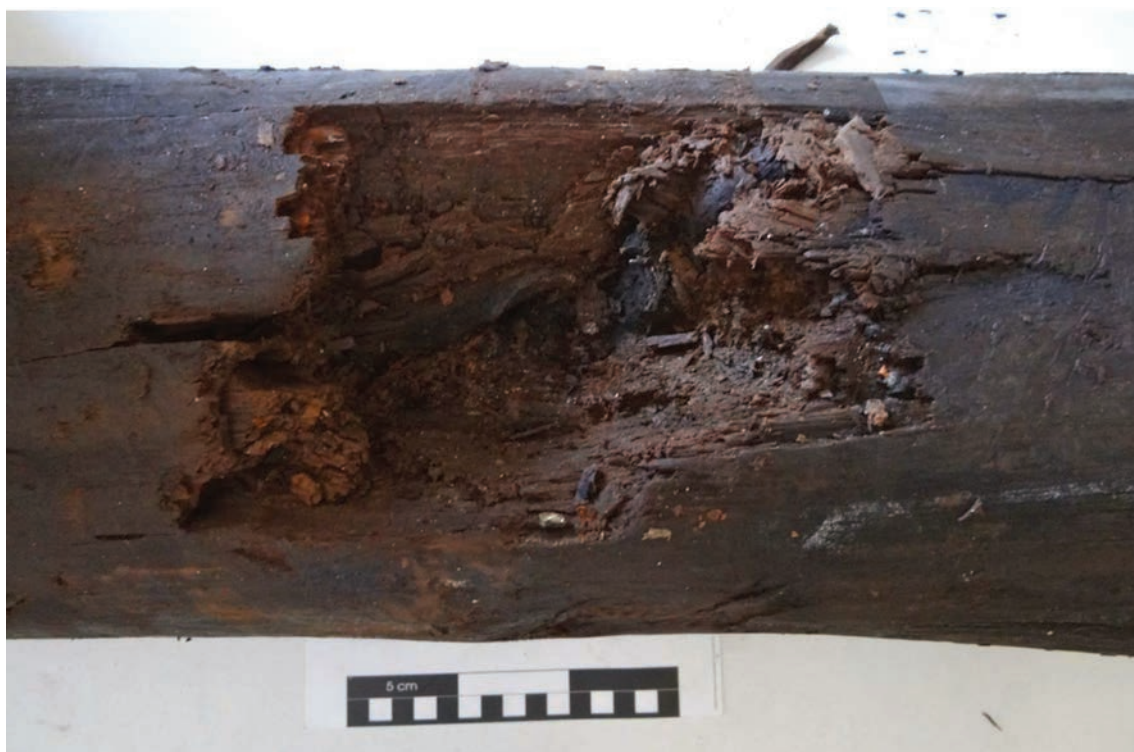
A peça encontra-se em estado de conservação razoável (Classe 2).

Tem presença de minerais cristalizados e formiga branca. Existe uma área com falta de madeira mas o seu desbaste possivelmente foi originado pela falta de coesão da madeira nessa área.

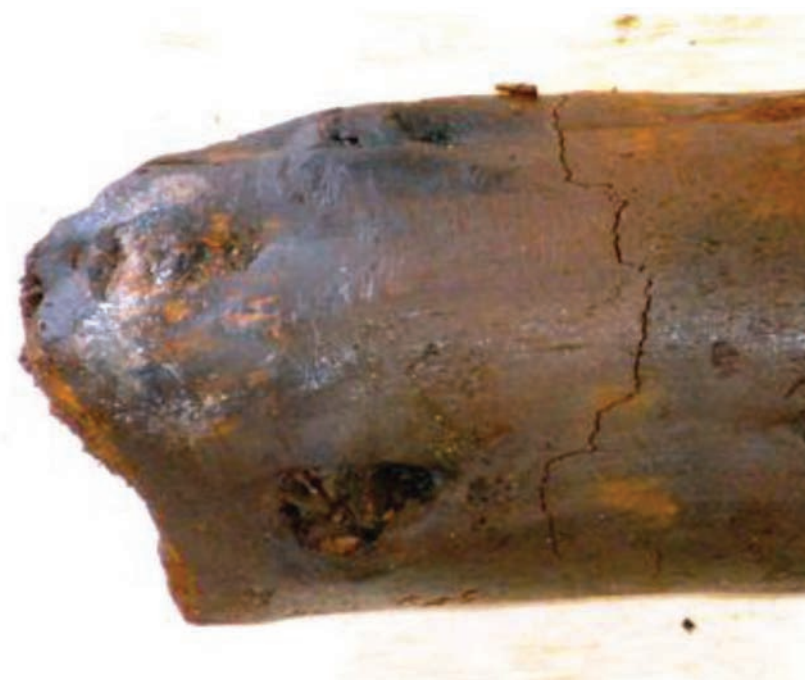
Fotos do Estado de Conservação

Possui bastante umidade e a madeira está a desagregar-se.

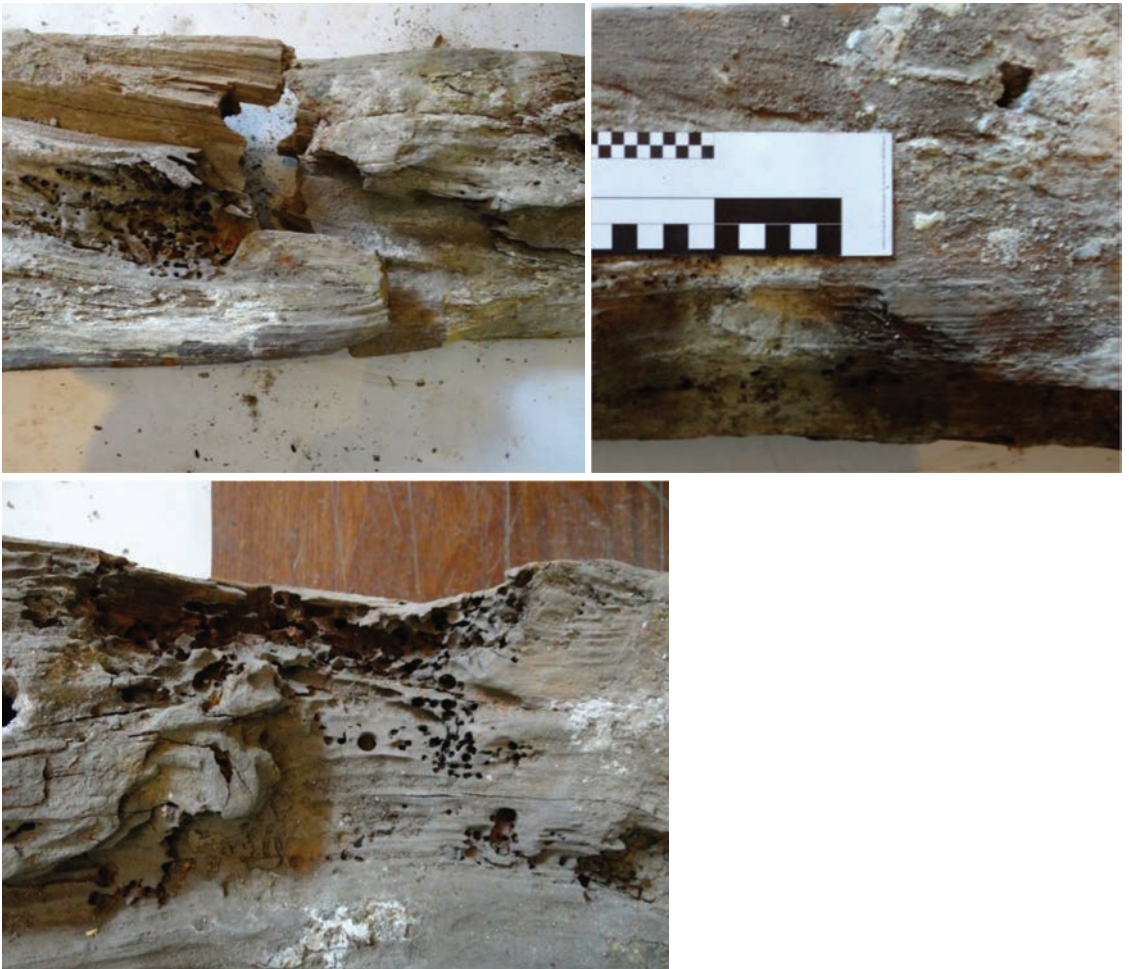
Fotos do Estado de Conservação

A peça encontra-se em mau estado de conservação. Está bastante frágil e por isso quebra-se com facilidade. Está dividida em dois fragmentos de 75 cm de comprimento e 217 cm.

Tem muita presença de enxofre e apresenta bastantes galerias de insetos.

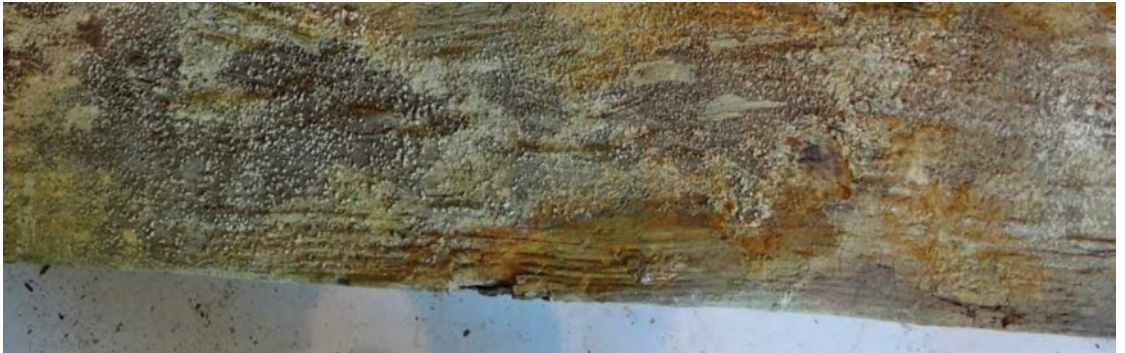
Fotos do Estado de Conservação

A peça encontra-se em bom estado de conservação (Classe3).

Tem muita presença de enxofre e fungos e o elemento metálico está oxidado.

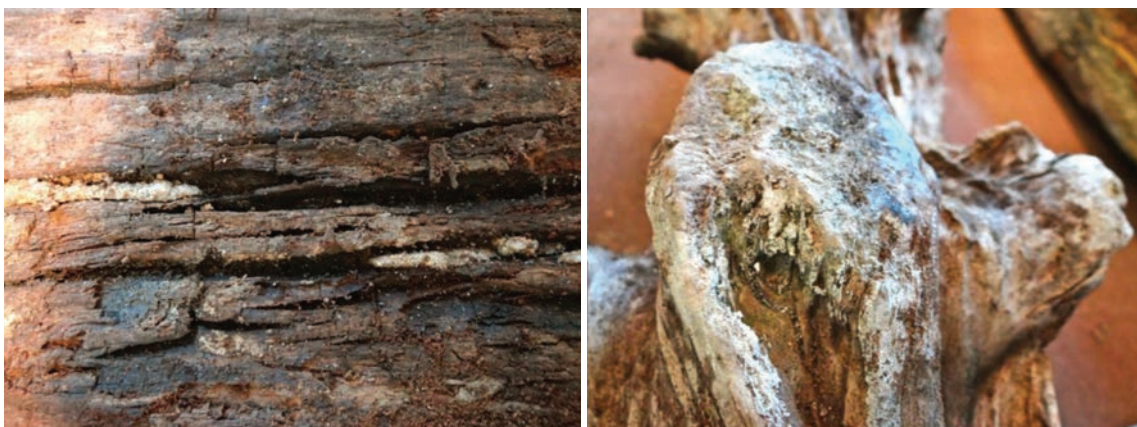
Fotos do Estado de Conservação

A peça encontra-se em bom estado de conservação (Classe 3).

Tem presença de galerias de insetos e fungos.

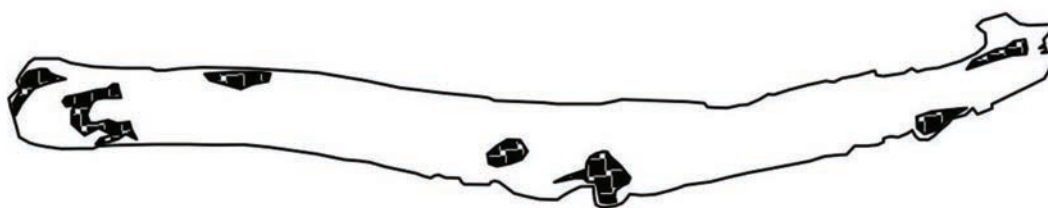
Mapa de Patologias

A peça encontra-se em bom estado de conservação (Classe 3).

Tem presença de bastantes colónias de fungos.

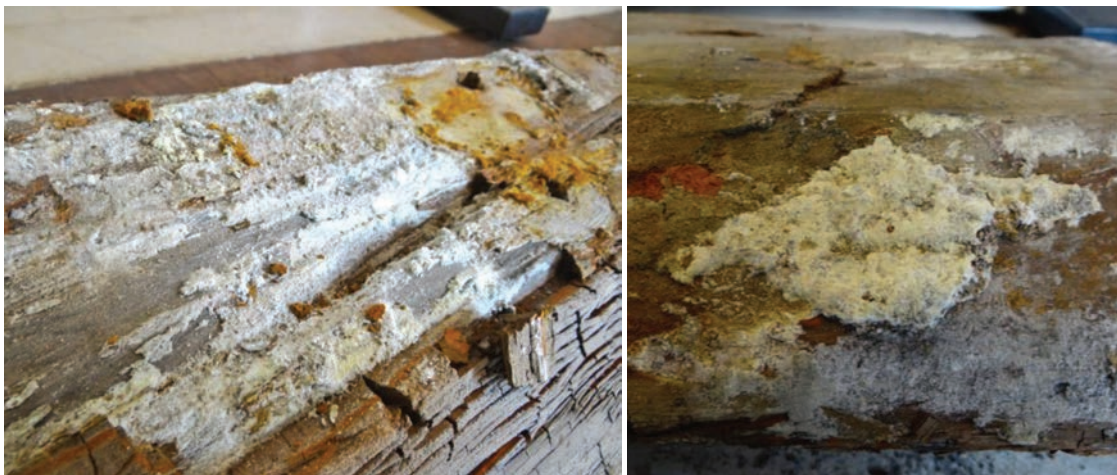
Fotos do Estado de Conservação

A peça encontra-se em estado de conservação muito mau.

Está completamente seca e muito frágil. Tem presença de enxofre e fungos.

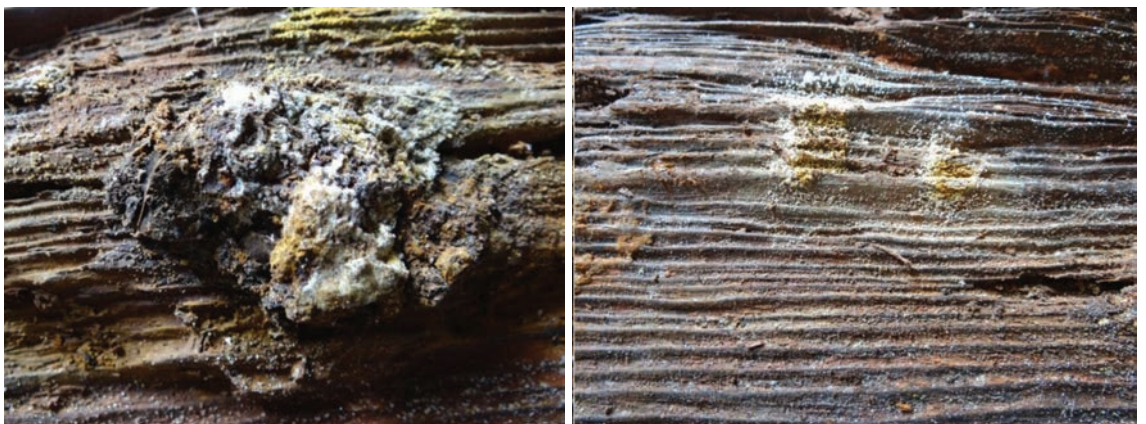
Fotos do Estado de Conservação

A peça encontra-se em estado de conservação razoável (Classe 2).

Tem presença de formiga branca, fungos e minerais cristalizados.

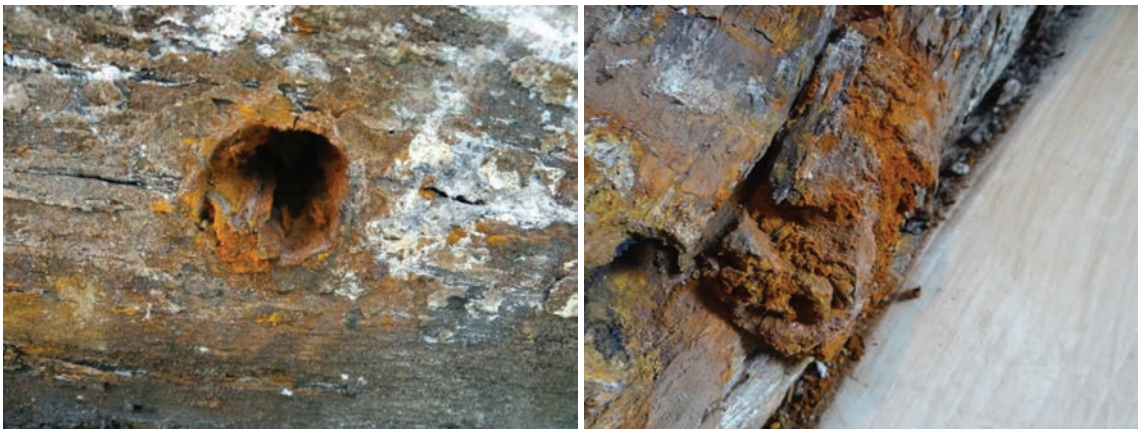
Fotos do Estado de Conservação

A peça encontra-se em muito mau estado de conservação, está a desagregar-se toda.

Possui bastante presença de enxofre e fungos.

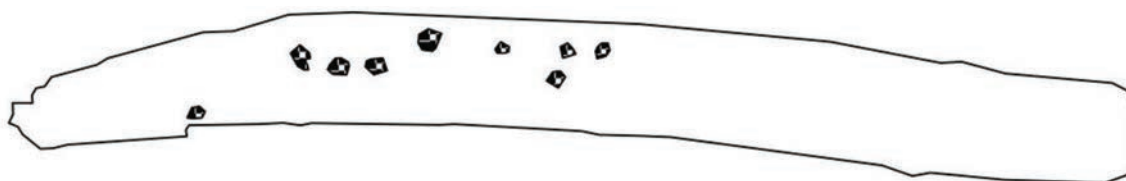
Mapa de Patologias

A peça encontra-se em bom estado de conservação (Classe 3).

Tem presença de pequenos insetos brancos (formiga branca?), fungos e elementos metálicos oxidados.

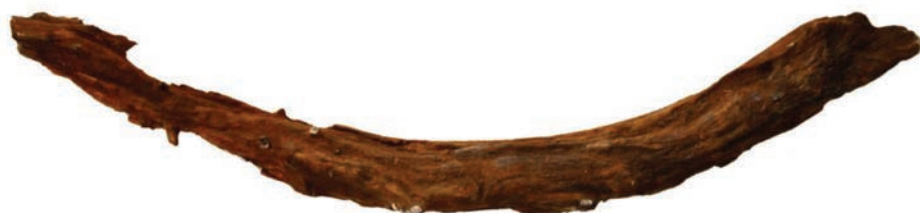
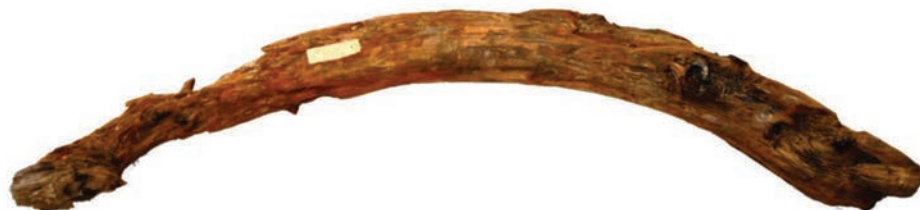
Nº Inventário	Lacps-031
Inventário da DANS	Existente mas não foi possível identificar, pela tipologia da etiqueta poderá pertencer ao grupo de madeiras pertencentes à Rua de Cascais
Proveniência do local	Rua de Cascais (?)
Tipologia	Tronco de árvore (?)
Material	Madeira

A peça encontra-se em bom estado de conservação (Classe 3).

Apenas tem presença da formiga branca.

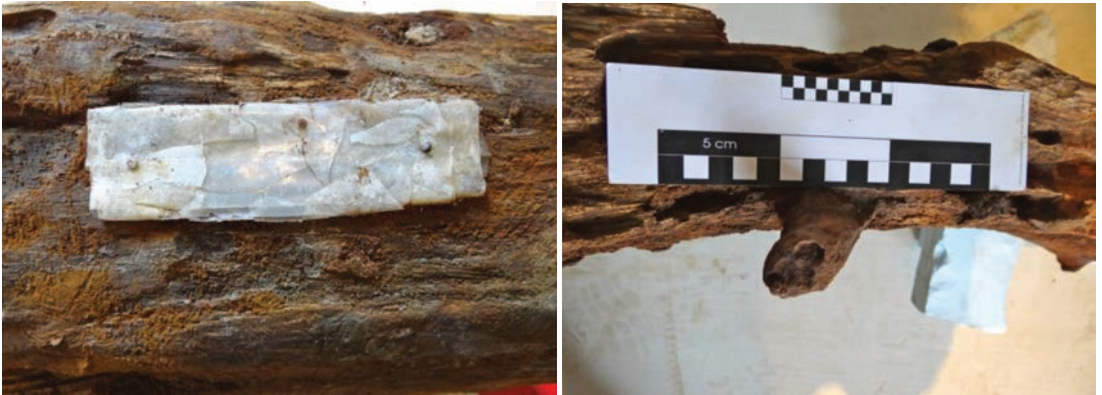
Pormenores

Possui pequenos ramos numa das extremidades da peça.

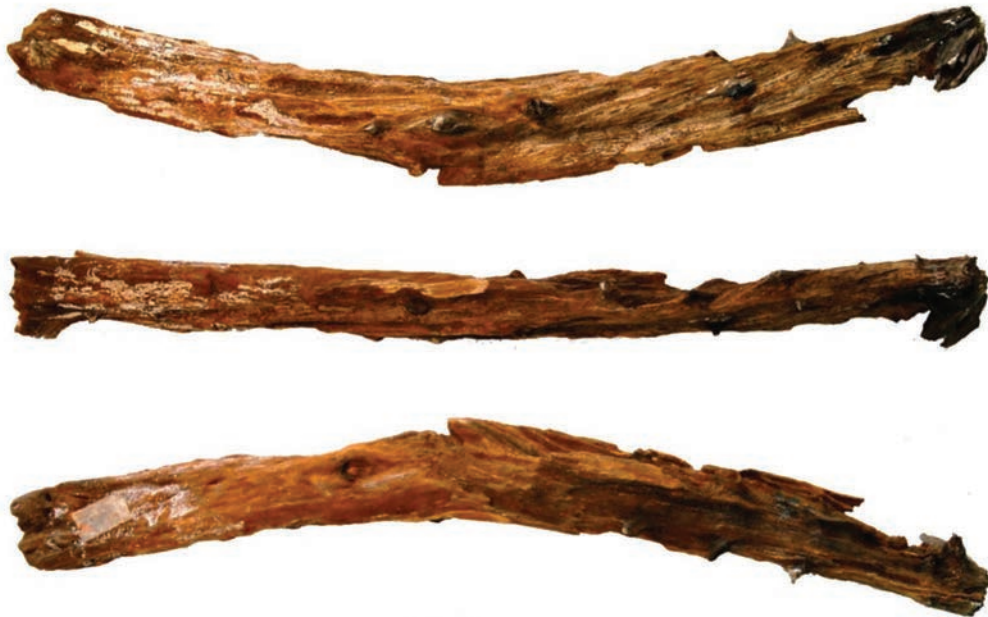
Nº Inventário	Lacps-032
Inventário da DANS	<p>"Pingo Doce Alcane" na/de(?) "Rua de Cascais 37 a 43 Secção VIII Código RC 37 a 43 Madeira C (a 3ª de 5)</p>
Proveniência do local	Alcanena/Alcanede
Tipologia	
Material	Madeira

A peça encontra-se em estado de conservação razoável (Classe 2).

Tem grande presença de fungos e formiga branca.
